# PRUFTECHNIK *success story*

Industria > Parco dei divertimenti e delle attrazioni

Applicazione > Allineamento albero

## L'ALLINEAMENTO PRUFTECHNIK TI MANDA SULLE MONTAGNE RUSSE!

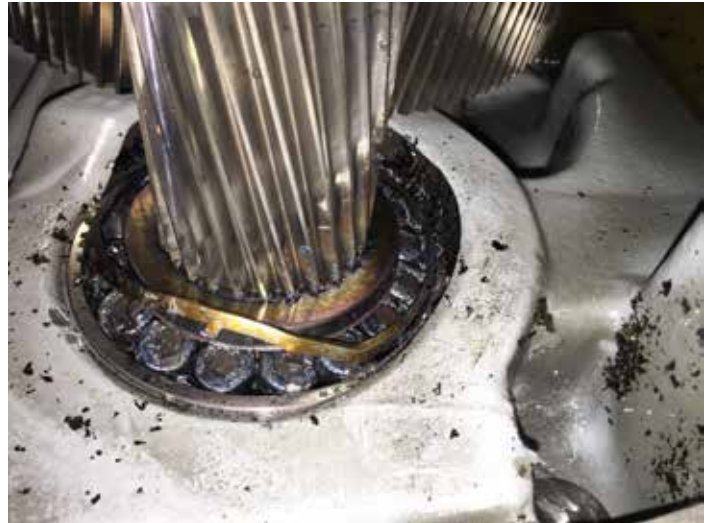
Il malfunzionamento iniziale dei cuscinetti si è verificato sull'albero di entrata della scatola degli ingranaggi. Poiché fino al 50% del problema della macchina poteva essere attribuito al disallineamento, gli ingegneri PRUFTECHNIK hanno utilizzato ROTALIGN® Ultra iS per valutare la condizione di allineamento iniziale: hanno valutato le tolleranze di accoppiamento su ciascuno dei lati della scatola degli ingranaggi. L'accoppiamento veloce dell'estremità motore del gruppo aveva solo una stretta tolleranza di allineamento; l'accoppiamento fluido e lento del lato catena a denti aveva più "gioco".

Fig.1 Malfunzionamento cuscinetti

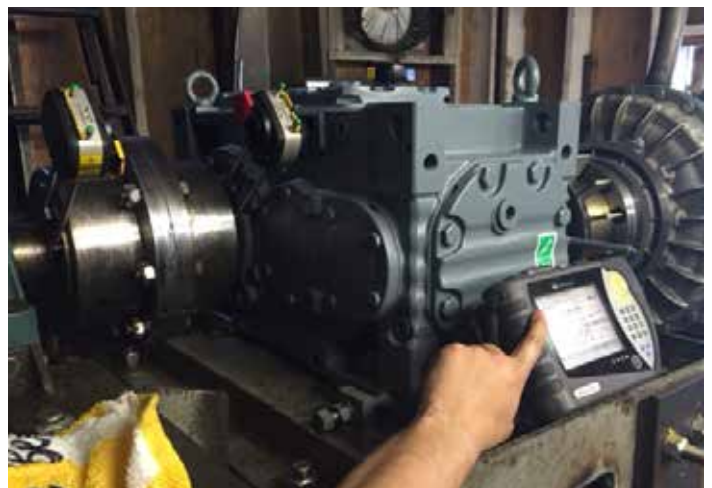
La valutazione iniziale ha mostrato un allineamento ben al di fuori della tolleranza accettabile. Tuttavia, utilizzando ROTALIGN® Ultra iS, gli ingegneri PRUFTECHNIK sono stati in grado di allineare motore, scatola degli ingranaggi e gruppo catena ben all'interno delle tolleranze definite come "eccellenti" per questa configurazione. Ma non si sono accontentati. Dopo l'allineamento, gli ingegneri PRUFTECHNIK hanno utilizzato il sistema VIBXPRT® II e OMNITREND® per raccogliere e analizzare i dati sulle vibrazioni. Questa fase finale ha consentito a PRUFTECHNIK di esaminare il funzionamento generale e lo stato di salute della scatola degli ingranaggi e di verificare che era stato ottenuto un allineamento corretto.

*Al momento dell'installazione iniziale, la scatola degli ingranaggi mostrava un disallineamento di ca. 1,42 mm, quasi 17 volte superiore rispetto alla norma. Tuttavia, con ROTALIGN® Ultra iS, gli ingegneri PRUFTECHNIK sono stati in grado di migliorare l'allineamento dell'accoppiamento di motore e scatola del cambio entro 0,01 mm, superando abbondantemente lo standard di eccellenza!*

Fig. 2 Valutazione dell'allineamento del gruppo con ROTALIGN® Ultra iS

Similmente, il gap il disassamento angolare presso l'accoppiamento motore, iniziava a 0,45 mm. Dopo l'allineamento, il gap si è ridotto a 0,03 mm, ben all'interno della tolleranza per un allineamento eccellente.

Sul lato della catena a pignoni del gruppo, gli ingegneri PRUFTECHNIK hanno superato i loro target di allineamento, ottenendo tolleranze eccellenti su entrambi gli assi, concludendo il lavoro con offset di 0,08 e 0,03 mm e gap di 0,03 e 0,17 mm.
