Setor > Bioquímica Aplicação > Manutenção da precisão: alinhamento do eixo

INICIATIVA DE MANUTENÇÃO QUE INCLUI ALINHAMENTO DE PRECISÃO REDUZ GASTOS DE MANUTENÇÃO EM 40%

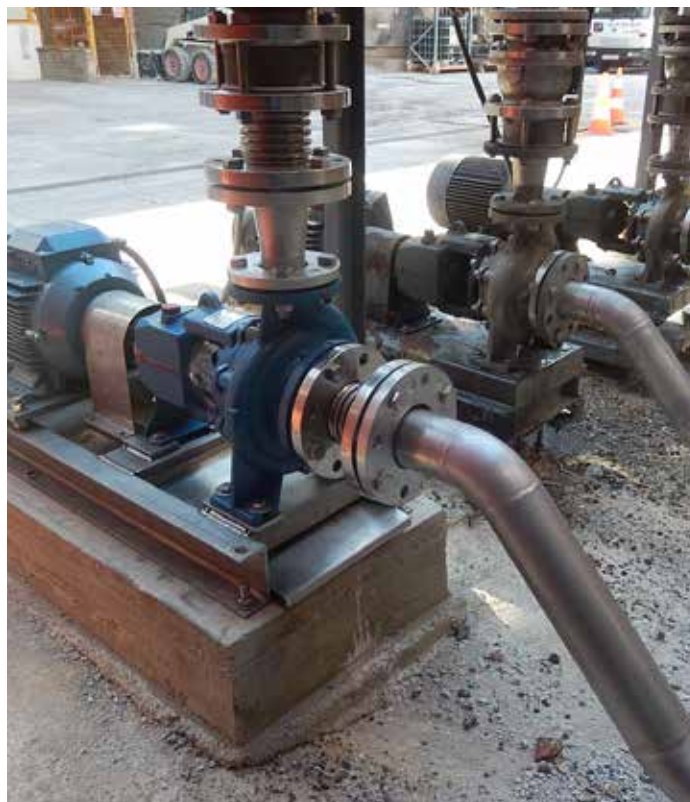
Nova placa de base do motor com parafusos de ajuste no local de produção de Montmeló

Deste então, o Engenheiro de Confiabilidade Pardina melhorou várias das conexões de tubulação e bases da bomba. Ele instalou uma placa de base individual para cada motor que permite ajustar a altura do eixo em relação à bomba. A altura de base é ajustável apertando ou soltando os quatro parafusos. Além disso, ele instalou os parafusos laterais para tornar os movimentos horizontais mais fáceis e mais precisos.

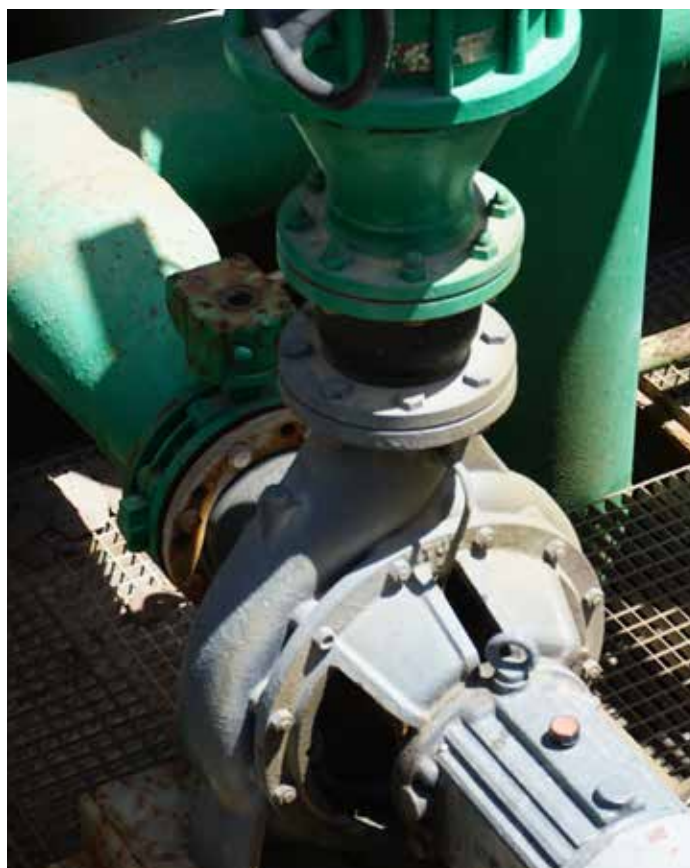
O elemento de tubulação flexível reduz a carga e a tensão na bomba

Em vários casos, sem calços sob os pés do motor, o dispositivo de alinhamento a laser indicou para abaixar o motor, mas isso não foi possível. Em outros casos, eles tiveram que adicionar muitos calços para alinhar o grupo rotativo, o que não é recomendado. Além disso, as bombas foram conectadas diretamente aos canais sem qualquer elemento flexível no meio (amortecedor), causando desalinhamento devido a tensões.
